**DEGRADĂRI SPECIFICE ALE PIETREI
ȘI TRATAMENTUL ADECVAT AL ACESTORA
ÎN CAZUL PATRIMONIULUI ROMÂNESC**

TEZĂ DE DOCTORAT

REZUMAT

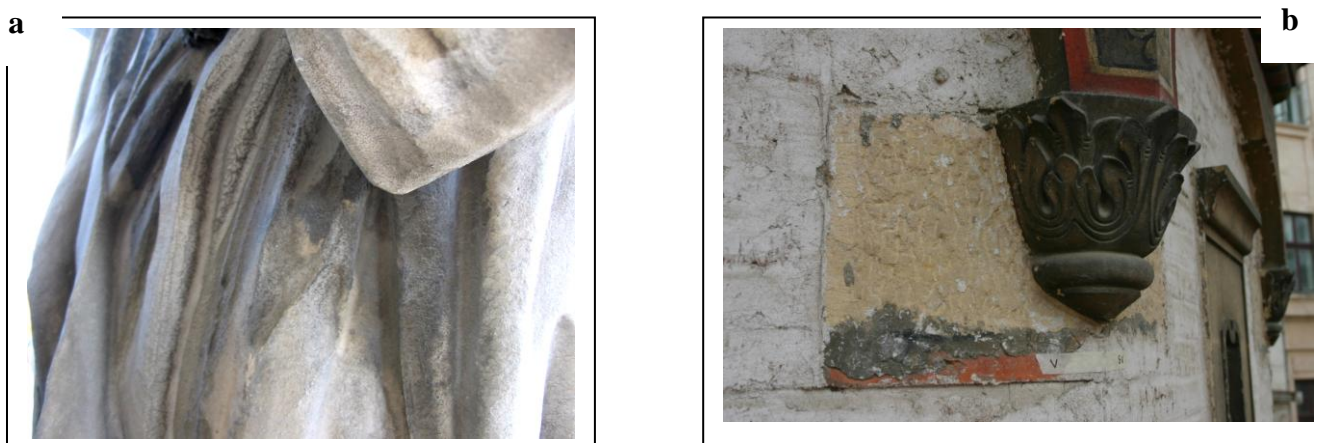
Fig. 1. Crustă neagră pe suport de (a) marmură (statuie pe fațada principală a Palatului de Justiție, București, 2004) și (b) de calcar (capitel W-SW, biserica Stavropoleos, București, 2009).

Una din cele mai frecvente forme de degradare a suprafeței blocurilor de piatră este apariția unui strat superficial, aderent la suport, de culoare închisă, numit de restauratori *crustă neagră*. Pe rocile bogate în calcit, respectiv pe marmure și calcare (fig. 1), crusta neagră se instalează și avansează cu mare ușurință, dacă aceste roci vin în contact cu atmosfera umedă, poluată cu SO_2 . De asemenea, crusta neagră se poate instala pe rocile granitice (fig. 2) și practic pe toate rocile care conțin feldspați plagioclazi.

O caracteristică a crustei negre este aderența relativ mare la suportul petrografic pe care se dezvoltă. Observațiile microscopice efectuate de noi pe diverse cruste negre instalate pe operele de artă din travertin (Poarta Sărutului, Târgu Jiu), calcar cu numuliți (Biserica Curtea de Argeș) și cele de marmură (statuile de pe fațada principală a Palatului de Justiție, București) arată o relativă uniformitate mineralogică și structurală.

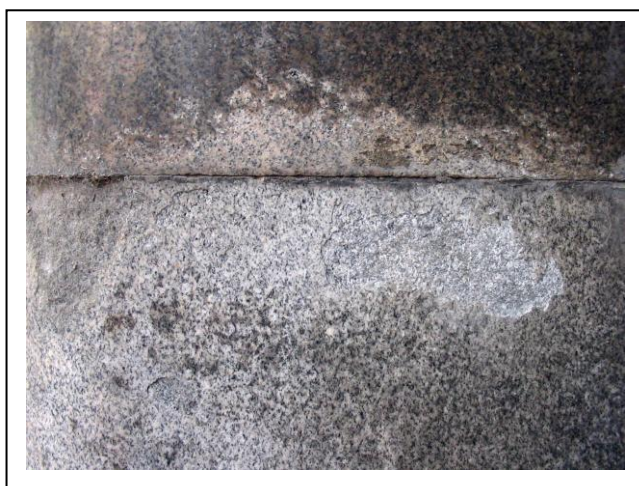
Fig. 2. Crustă neagră, puternic aderentă pe suport de granit. Marmorosblanc, București, 2007.

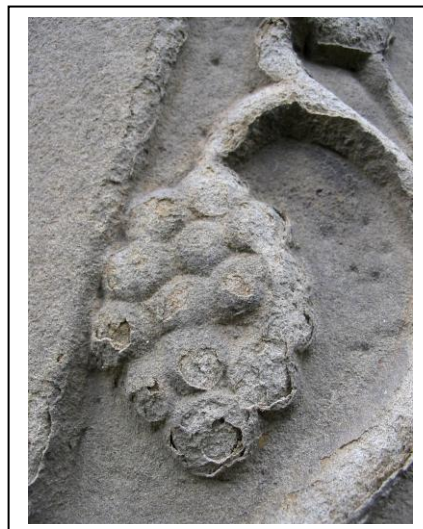
Fig. 5. Vezicularea locală a stratului superficial din gresie. Coloană pridvor, biserica Fundeniei Doamnei, București, 2006.

Veziularia este un fenomen mai rar întâlnit, constând într-o umflare locală a stratului superficial din rocă. Fenomenul este condiționat de existența unei suprafețe de discontinuitate mai mult sau mai puțin paralelă cu suprafața materialului (fig. 4, 5), cum ar fi o fisură termogenă sau o suprafață de strat sau de șistozitate. Vezicula / umflătura poate avea diferite cauze: presiunea de îngheț a apei infiltrate, presiunea de cristalizare a unor săruri solubile, presiunea unor punși de gaze, presiunea exercitată de colonii vegetale.
